กรมสนับสนุนบริการสุขภาพ  
ศูนย์สนับสนุนบริการสุขภาพที่ 2

รายงานสรุปผลการดำเนินงานต้นแบบนวัตกรรม

เรื่อง ชุดตรวจสอบความบกพร่อง UVC Lamp ตู้กรองอากาศห้องแยกโรคผู้ป่วยแพร่เชื้อทางอากาศ  
(UVC Lamp Fault Tester of Modified Airborne Infection Isolation Room)

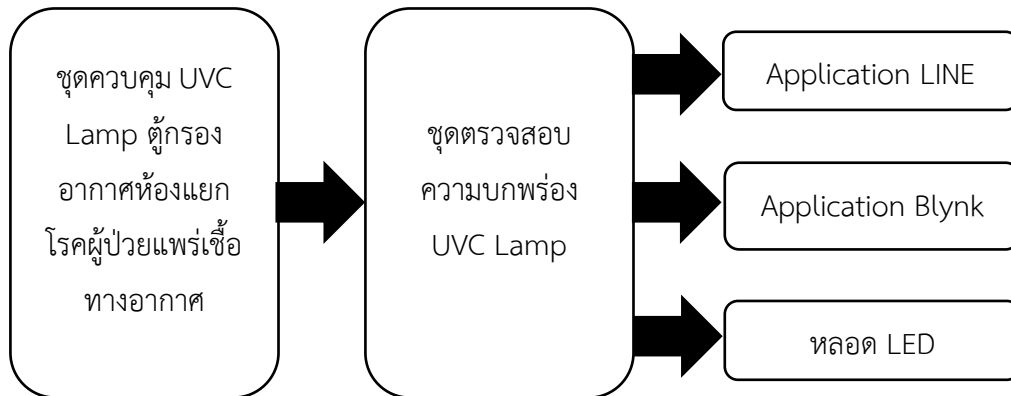
ในการตรวจสอบความบกพร่อง UVC Lamp โดยใช้เซ็นเซอร์วัดค่ากระแสไฟฟ้าที่ไหลผ่านชุดควบคุม UVC Lamp ตู้กรองอากาศห้องแยกโรคผู้ป่วยแพร่เชื้อทางอากาศ แล้วนำค่ากระแสไฟฟ้าที่ได้ไปประมวลผลที่ชุดตรวจสอบความบกพร่อง UVC Lamp เพื่อเปรียบเทียบค่าที่เป็นปกติหรือไม่ปกติแล้วรายงานผลผ่านระบบเครือข่ายไร้สายส่งไปยัง Smartphone, Tablet ด้วย Application LINE, Application Blynk และหลอด LED ที่ติดตั้งไว้กับชุดตรวจสอบความบกพร่อง UVC Lamp ดังรูป

รูป ผังการทำงานของชุดตรวจสอบความบกพร่อง UVC Lamp

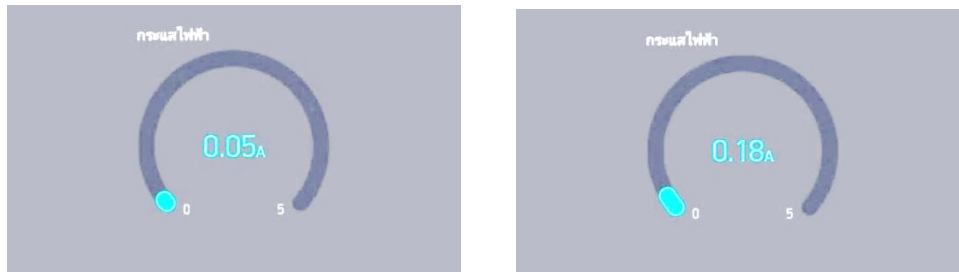
จากการตรวจสอบค่ากระแสไฟฟ้าที่วัดได้เป็นการแสดงผลการวัดชั่วขณะ ในการวัดแบบต่อเนื่อง จะมีค่าเปลี่ยนแปลงขึ้นลง ทำให้การกำหนดค่าเปรียบเทียบเพื่อตรวจสอบสถานะ UVC Lamp ให้ครอบคลุมการเปลี่ยนแปลง ถ้ามีค่ากระแสไฟฟ้ามากกว่าเท่ากับ 0.0๑ A แสดงสถานะปกติ หากน้อยกว่า 0.0๑A แสดงสถานะไม่ปกติ ดังรูป

รูป แสดงผลด้วย Application Blynk

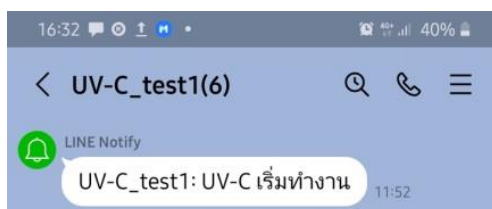
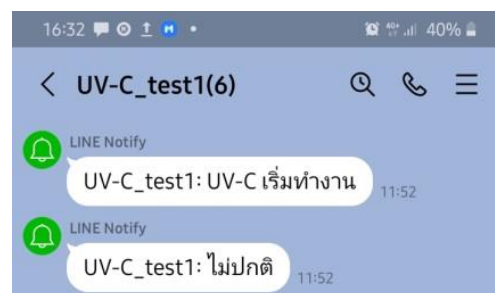
UVC Lamp ปกติ

UVC Lamp ไม่ปกติ

รูป การแจ้งเตือน Application LINE

เมื่อเริ่มเปิดใช้งานการแจ้งเตือน Application LINE จะแจ้ง UV-C เริ่มทำงาน เท่านั้นกรณี UVC Lamp ปกติ  
จนกว่าสถานะเปลี่ยนไปจึงจะแจ้ง ส่วนกรณีเริ่มใช้งาน UVC Lamp ไม่ปกติจะแจ้ง ไม่ปกติ ต่อจาก UV-C เริ่ม  
ทำงานจนกว่าสถานะเปลี่ยนไปจึงจะแจ้ง

จากการติดตั้งชุดตรวจสอบความบกพร่อง UVC Lamp เข้ากับชุดควบคุม UVC Lamp ตู้กรองอากาศห้องแยกโรคของโรงพยาบาล โดยการเชื่อมกับแหล่งจ่ายไฟฟ้า กำหนดค่า SSID, PASSWORD ของโรงพยาบาล ใน code โปรแกรม ผู้ที่เกี่ยวข้องเข้าร่วมกลุ่ม LINE และติดตั้ง Application Blynk แล้วเปิดใช้งาน การทำงานชุดตรวจสอบความบกพร่อง UVC Lamp แสดงให้เห็นว่า การตรวจวัดกระแสไฟฟ้า การประมวลผล และการแจ้งเตือน เมื่อตรวจพบสถานะ UVC Lamp จากการเปรียบเทียบค่ากระแสไฟฟ้าจะส่งสัญญาณแจ้งเตือนไปยัง Smartphone, Tablet ด้วย Application LINE, Application Blynk และหลอด LED ที่ติดตั้งไว้กับชุดตรวจสอบความบกพร่อง UVC Lamp ได้อย่างถูกต้องให้กับผู้ที่เกี่ยวข้อง ซึ่งทำให้แก้ปัญหาได้ทันที่

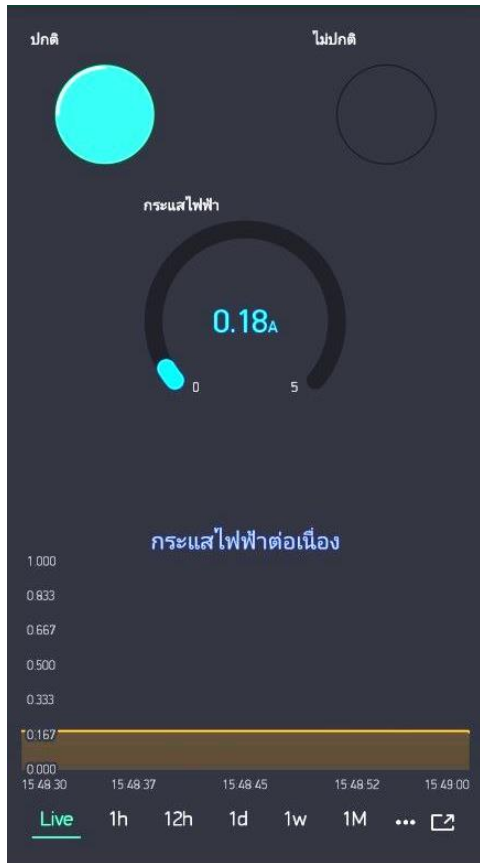
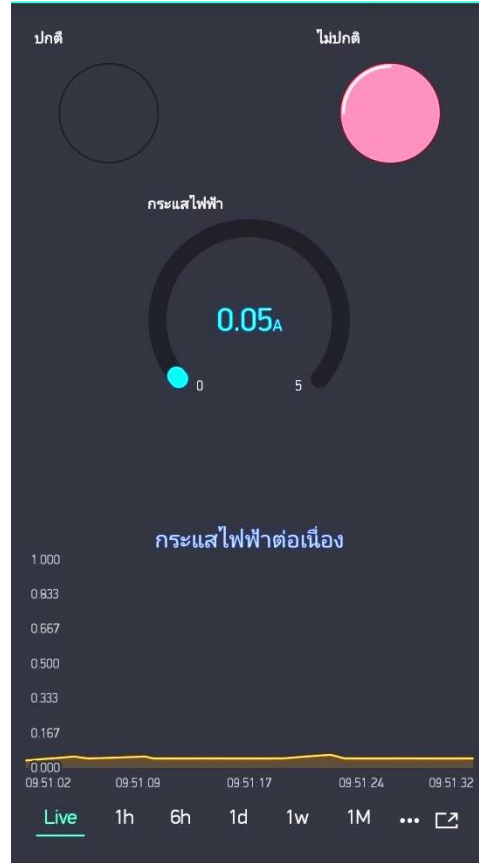
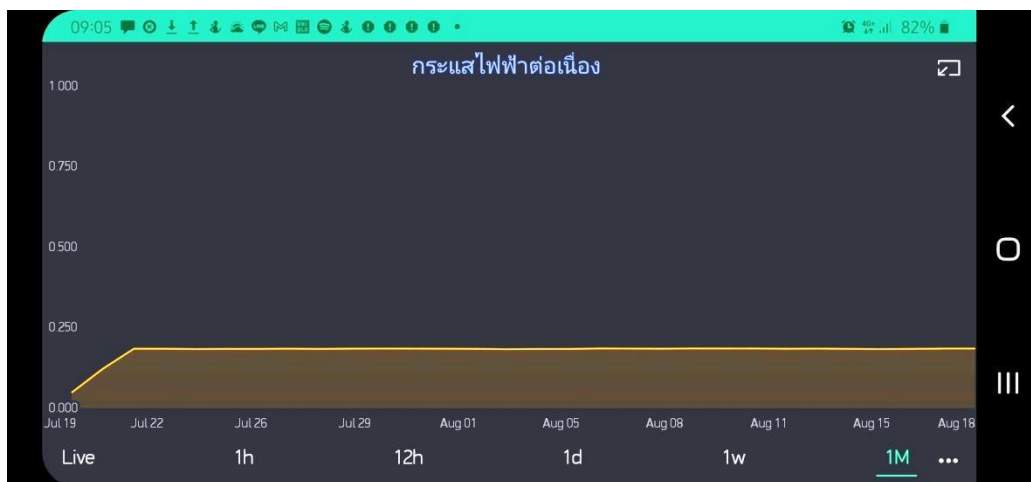
รูป การแจ้งเตือน Application Blynk
